**ABBAZIA DI SAN VINCENZO AL VOLTURNO**  
**BASILICA SUPERIORE – PAVIMENTO DEI LOCALI A NORD DELL'EDIFICIO.**

Nicola Severino – [www.cosmati.it](http://www.cosmati.it)

### Descrizione del pavimento del locale L2

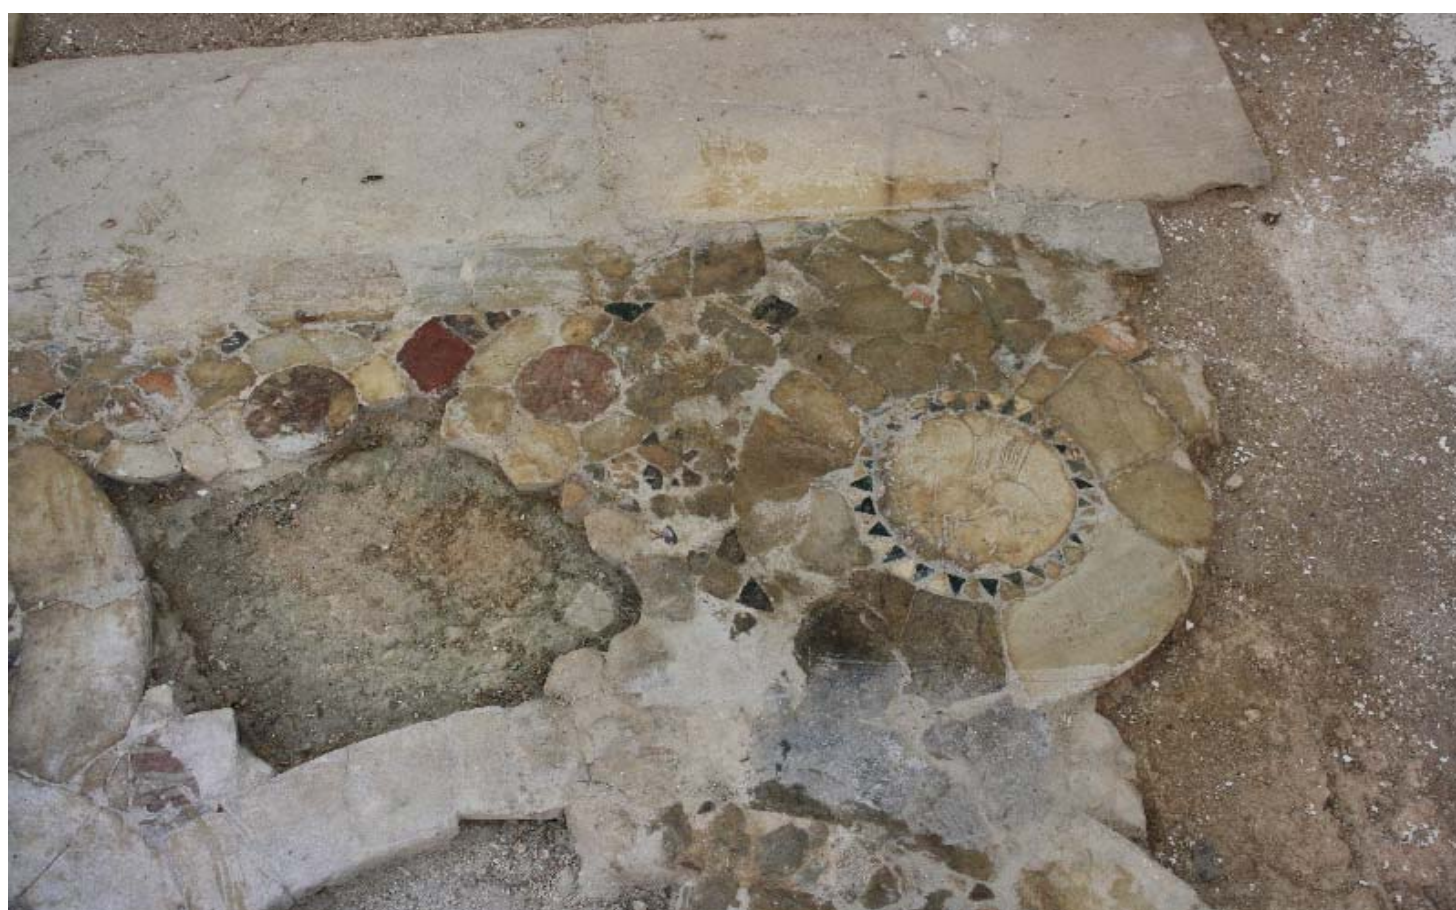
Fig 45

Nella fig. 45 si vede l'ultima parte a destra del pavimento, molto bella ed interessante. Qui i due piccoli dischi sono stati puliti con acqua e straccio e finalmente mostrano i loro splendenti colori: quello di destra di porfido rosso e quello di sinistra marrone. Tra i dischi si vede una bella tessera romboidale di porfido rosso. Al di sotto tutto è andato perduto, tranne una porzione di fascia circolare la quale dimostra che un tempo esistevano altri due dischi piccoli come quelli descritti, probabilmente di riempimento e decorativi di un'altra piccola ruota posta dove ora si vede il vuoto. Una piccola zona, mal preservata, che mostra un po' di confusione di tessere, collega il tutto all'ultima ruota a destra (fig. 45), che presenta ancora una larga fascia esterna, una stretta interna, ben conservata, decorata con alternanza di triangoli gialli e neri e al centro un disco di marmo giallo, di circa 18 cm di diametro, su cui è inciso in basso rilievo un grifone o un cavallo alato, un pegaso. La foto di Pantoni mostra che ai suoi tempi la fascia decorativa supersiste era poco più della metà, mentre oggi è intera, quindi è stata rifatta.

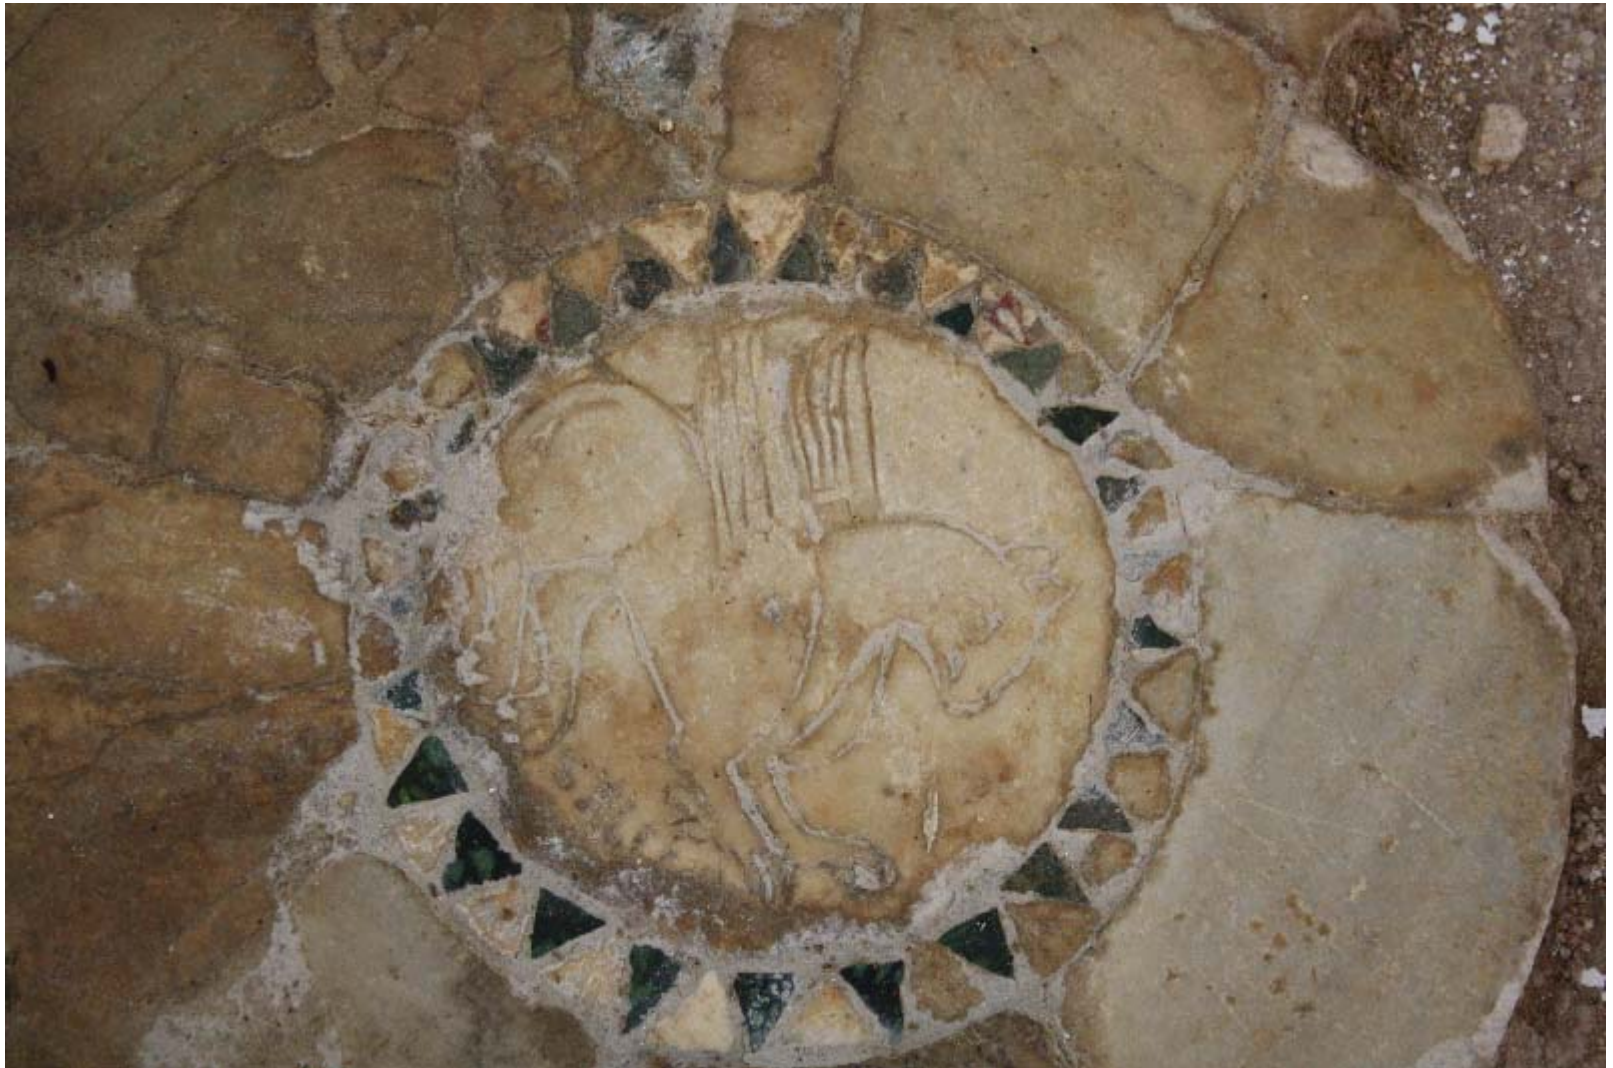
Fig 46. Il piccolo disco con il bassorilievo del grifone alato.

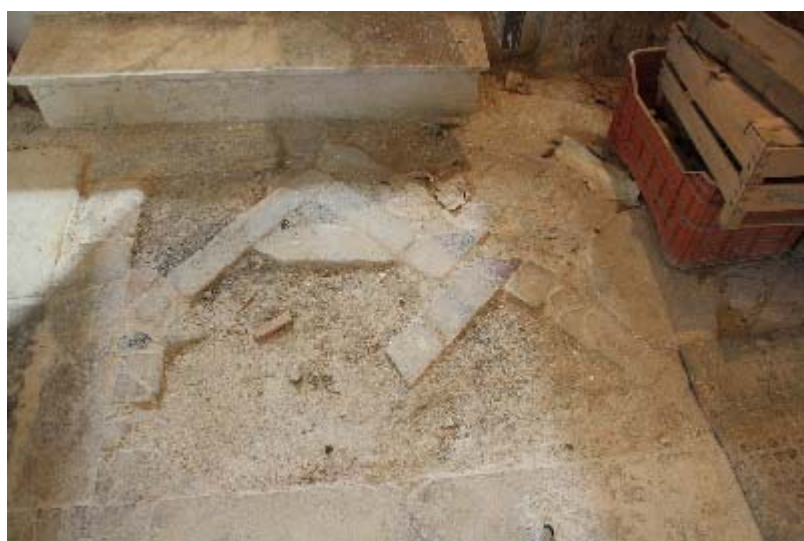
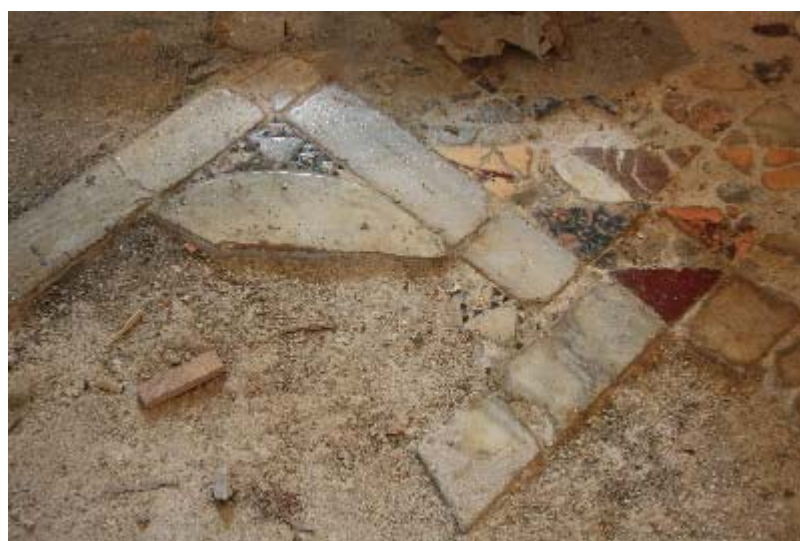
Figg. 48-49. I resti del pavimento all'ingresso del locale L1. Si vede una parte dei riquadri di cui parla Pantoni.

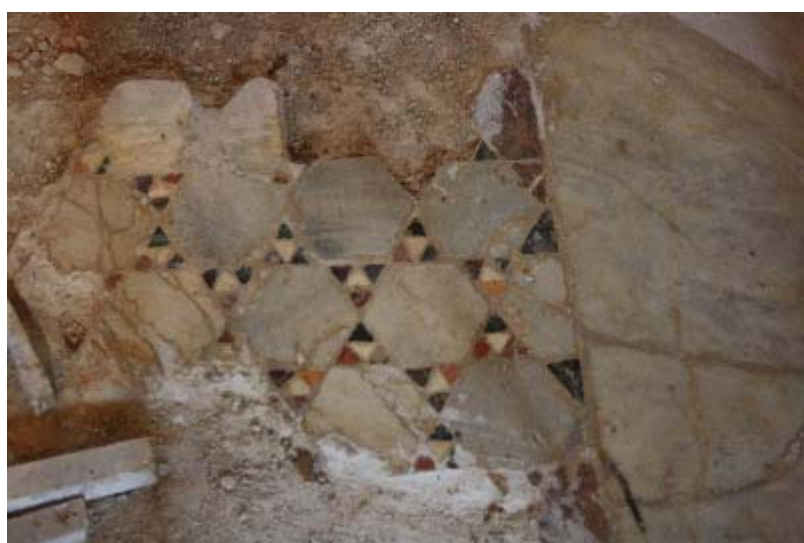
Fig 50

Fig. 50. I resti di un motivo *ad triangulum* con tessere esagonali e triangoli scomposti in elementi minori. Si nota la manomissione del lavoro originale nelle tessere marmoree esagonali non uniformi nel colore e nell'alterazione della simmetria policroma degli elementi minori nei triangoli.

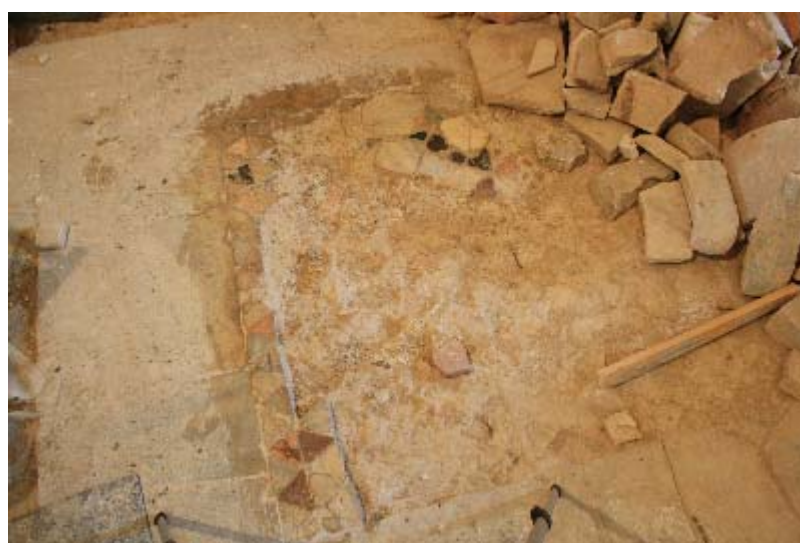
Fig 51

Fig. 51, 53, 54. Si vedono i resti della cornice di uno dei riquadri con motivo di triangoli disposti in senso opposto (fig. 54) e un piccolo ammasso confuso (fig 53) di tessere esagonali e triangolari.

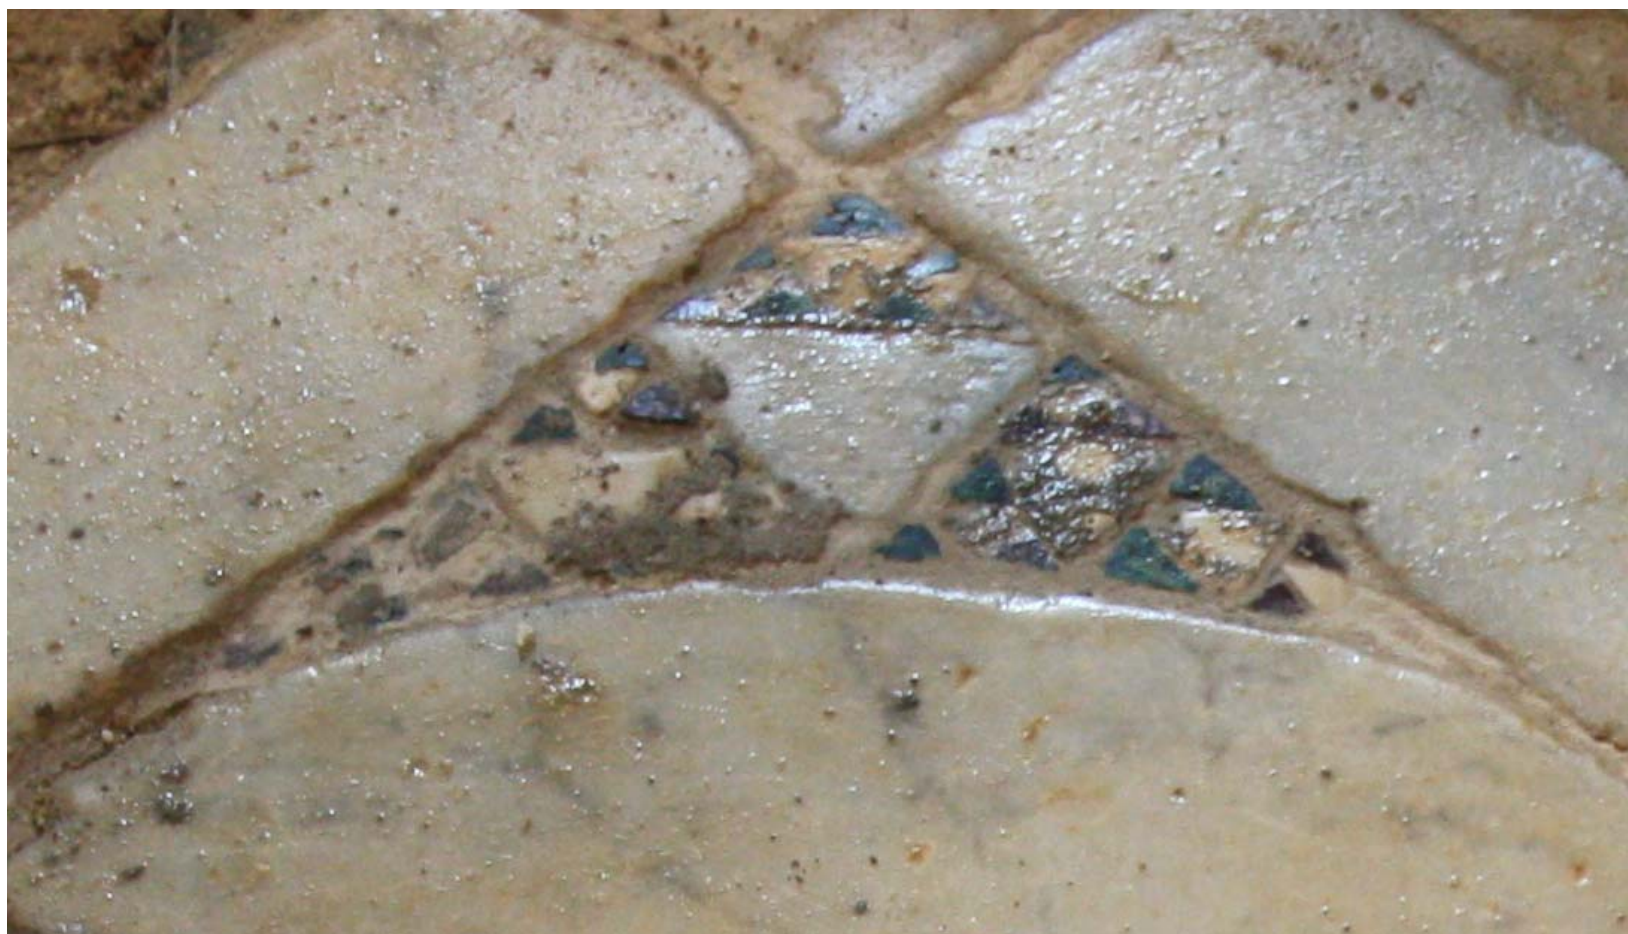
Fig. 52

Fig. 52. Qui si vede almeno una piccola parte di ciò che rimane del lavoro originale: la decorazione tra il disco di marmo centrale e la cornice che si vede in fig. 49. Una tessera bianca centrale contornata da figure triangolari scomposte in elementi minori in cui predomina il verde antico.

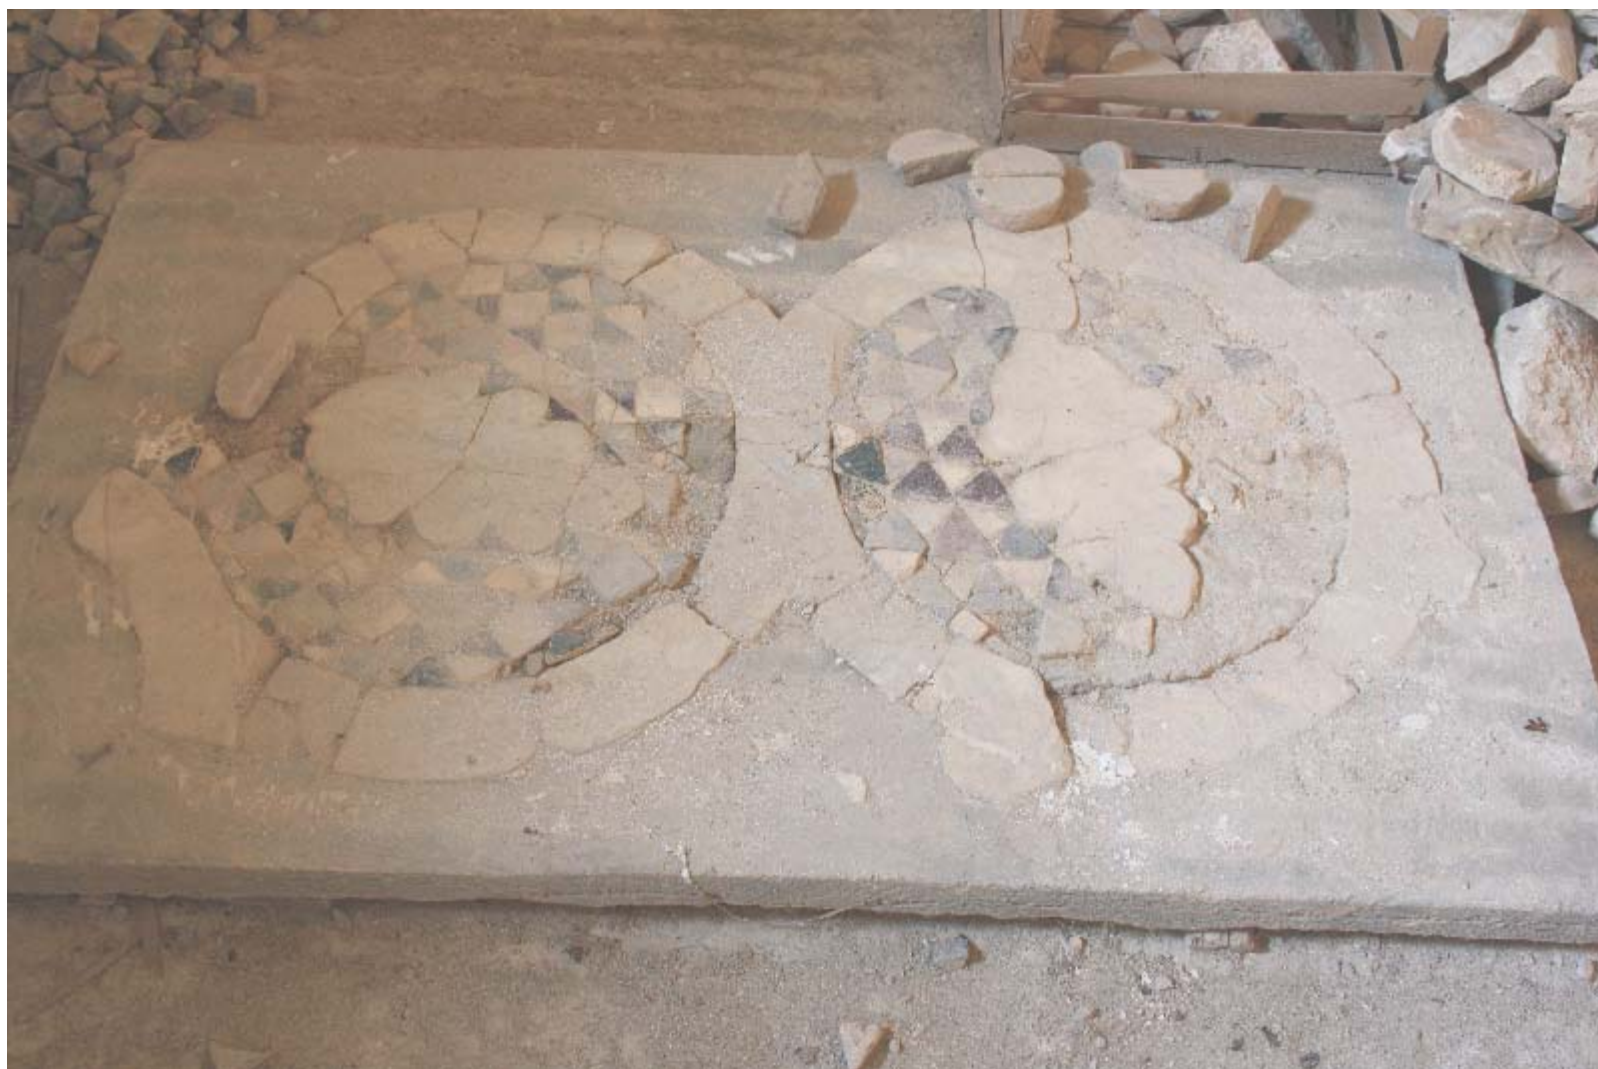
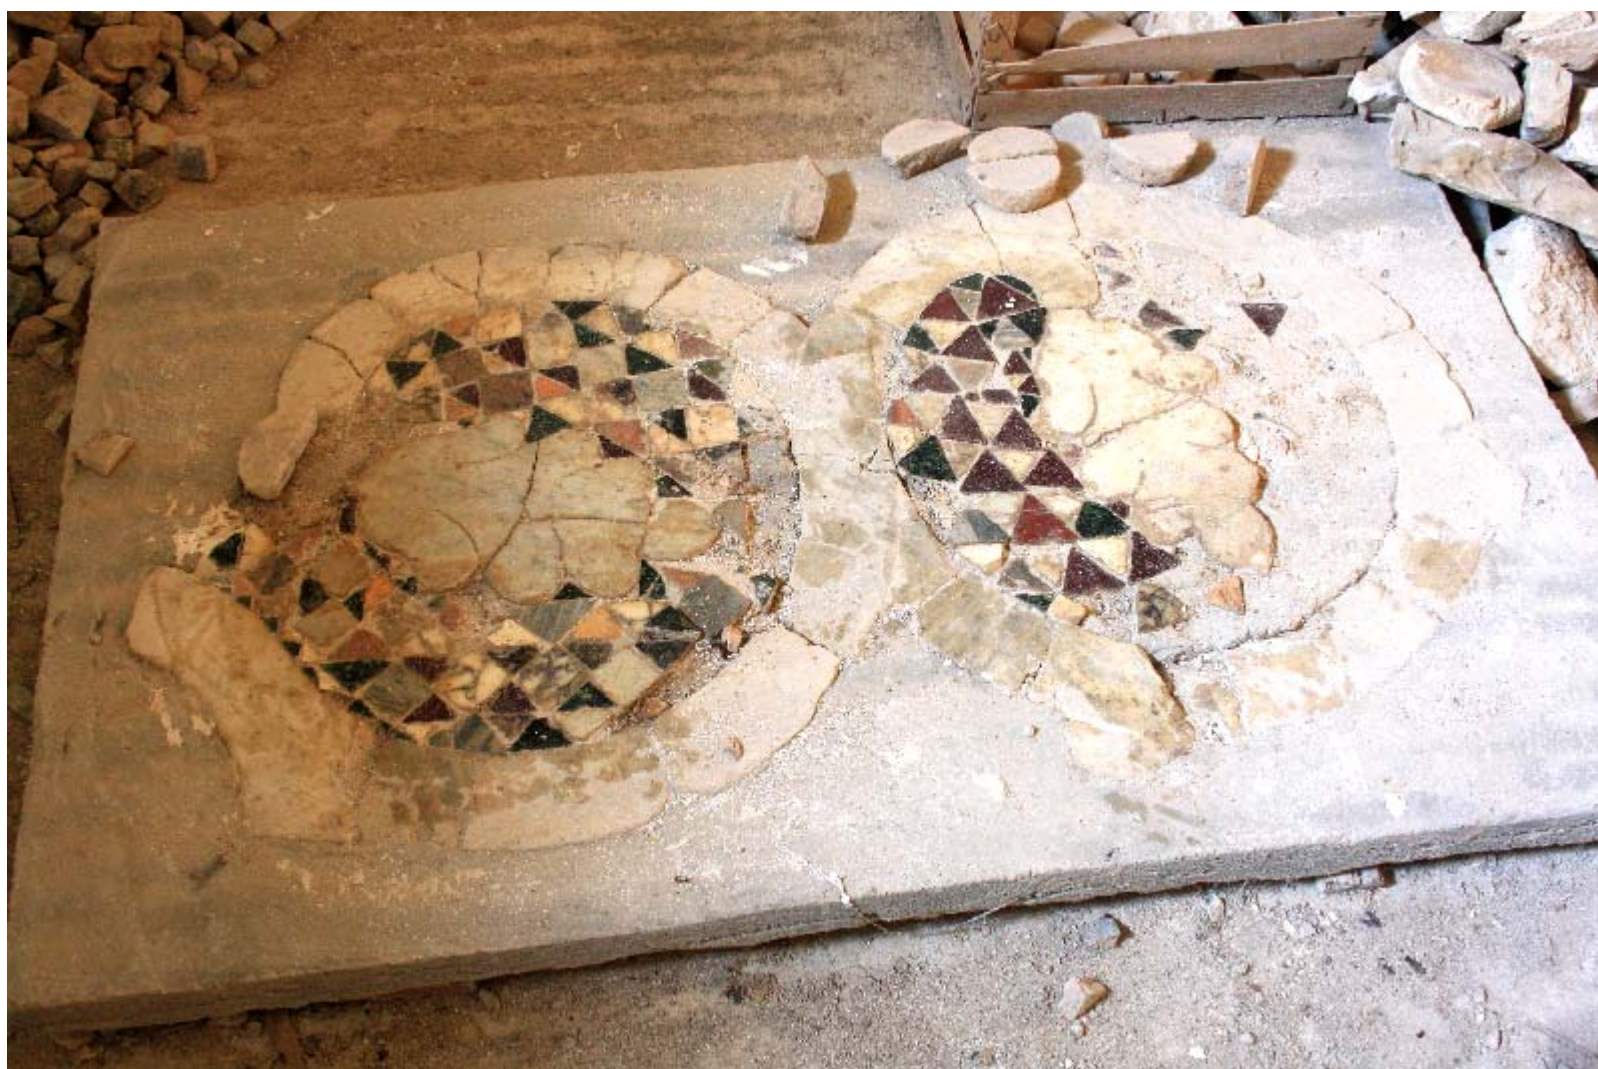
Fig 55 La lastra con i motivi floreali del pavimento L1, prima di essere lavata.

Fig 56. La lastra dopo essere stata lavata con i colori che risplendono di luovo alla luce.

Le figg. 55 e 56 mostrano la lastra marmorea con i due cerchi e le due decorazioni floreali. Si può vedere che i fiori sono del tutto uguali a quelli presenti nel pavimento del locale L2. La decorazione intorno è fatta da tessere triangolari a colori, nel cerchio di destra e file uguali ma alternate a tessere quadrate, nel cerchio di sinistra. La simmetria dei colori anche qui è alterata da manomissioni.

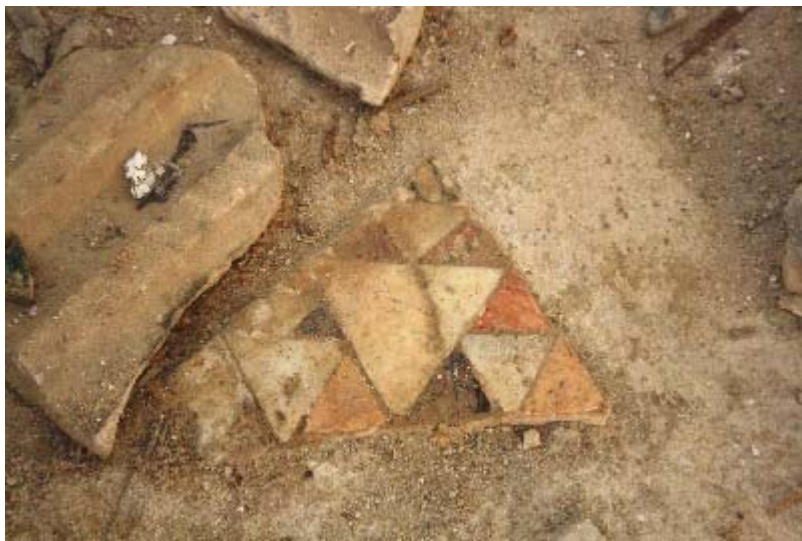
Fig 57 Un motivo residuo nel pavimento L1

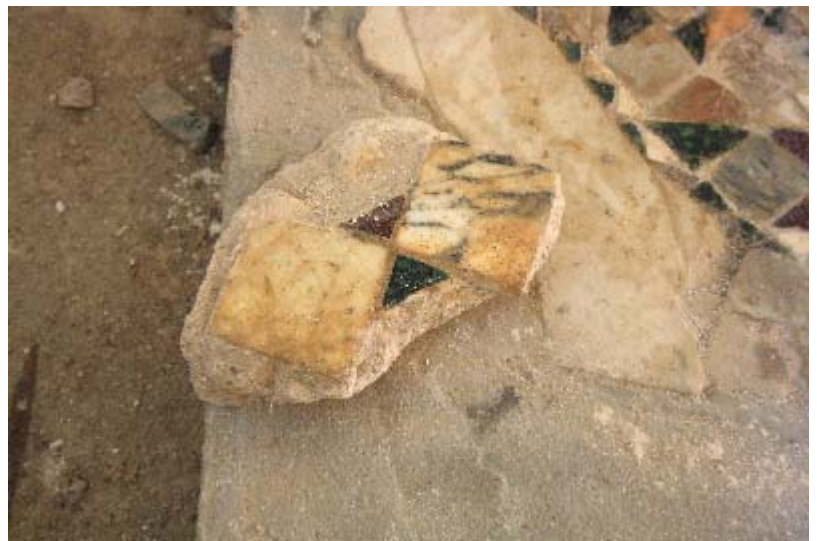
Fig 58 Una porzione di motivo con quadrati e triangoli

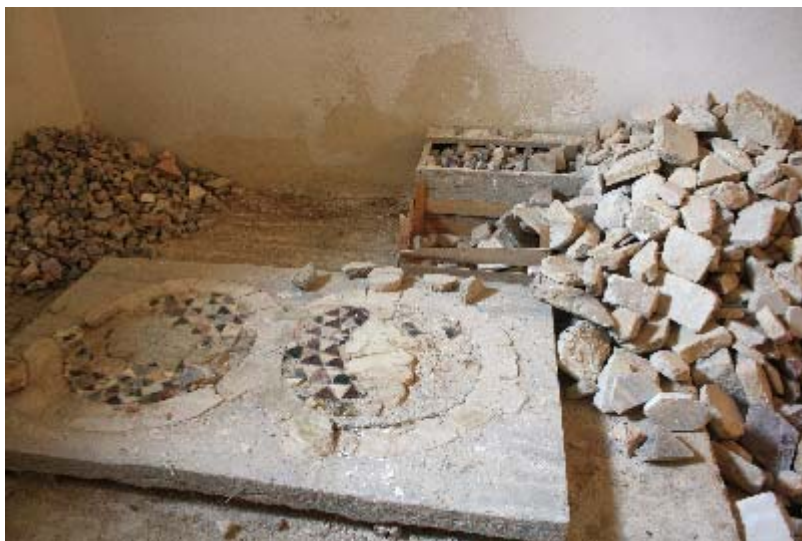
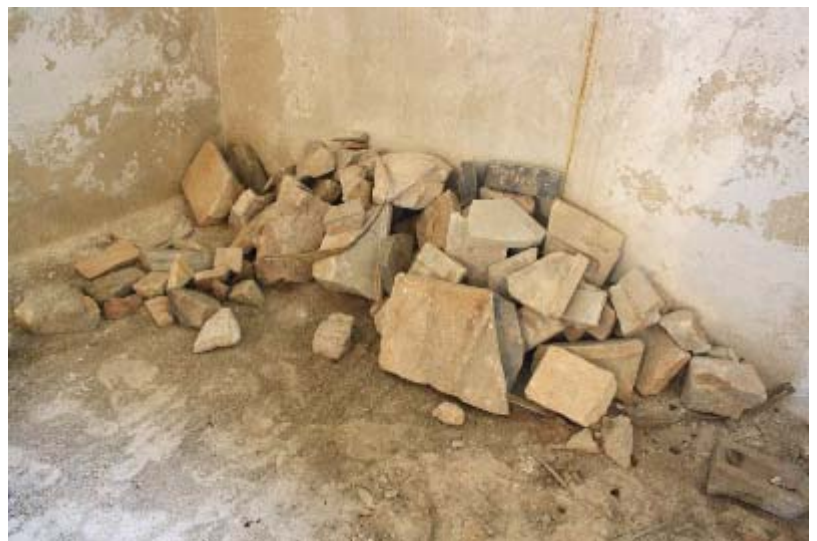
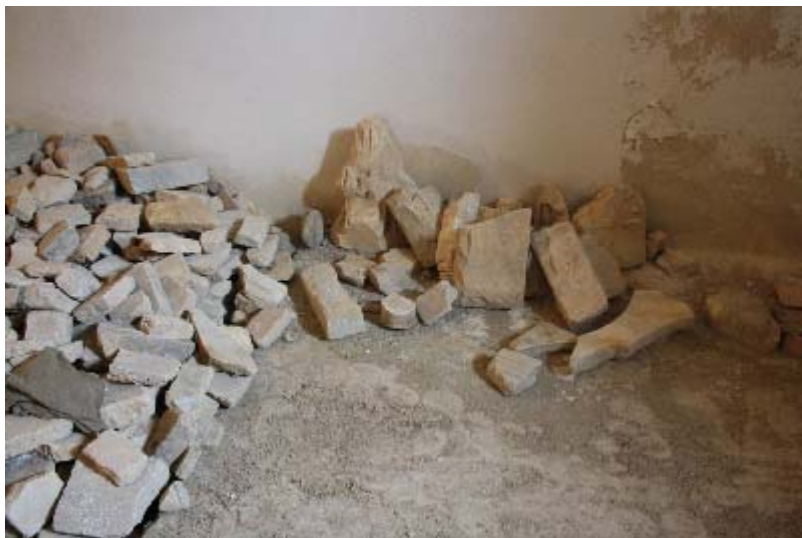
Fig. 59-60-61. Sono visibili i cumuli di detriti e reperti costituiti dalla maggior parte di frammenti marmorei e dalle tessere staccatesi del pavimento L1. E' probabile che in questo locale siano conservate, mischiate nei cumuli, anche i resti del pavimento della navata centrale della chiesa.

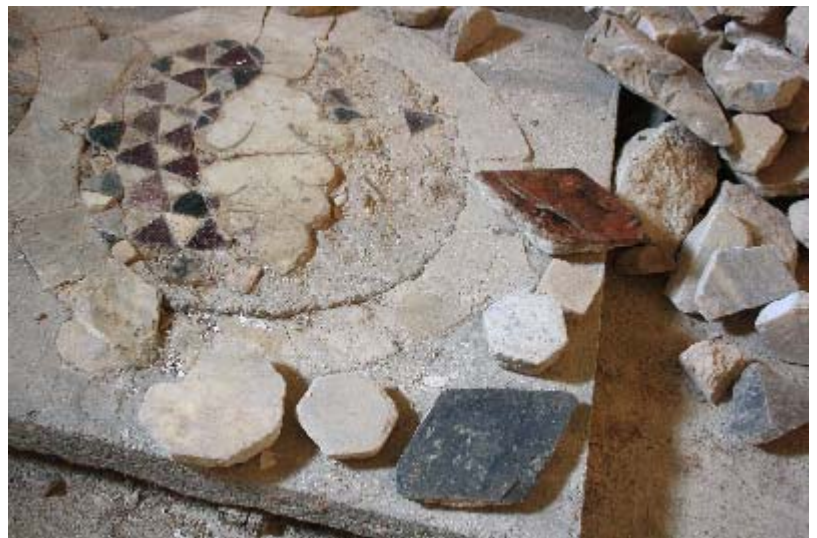
Fig 62

Fig. 62. Tra i detriti vi sono alcune belle *crustae* di marmo utilizzate nell'*opus sectile* dei pavimenti descritti. Qui se ne possono vedere sei tipi, da sinistra a destra, un frammento di tessera ottagonale bianca, una tessera media esagonale bianca, una tessera grande romboidale scura, una piccola tessera esagonale per motivi "ad esagonetti", segue una piccola tessera quadrata bianca e una tessera romboidale rossa che, dopo essere stata lavata con l'acqua, si può vedere in tutta la sua bellezza nella foto della fig. 63 nella pagina seguente.

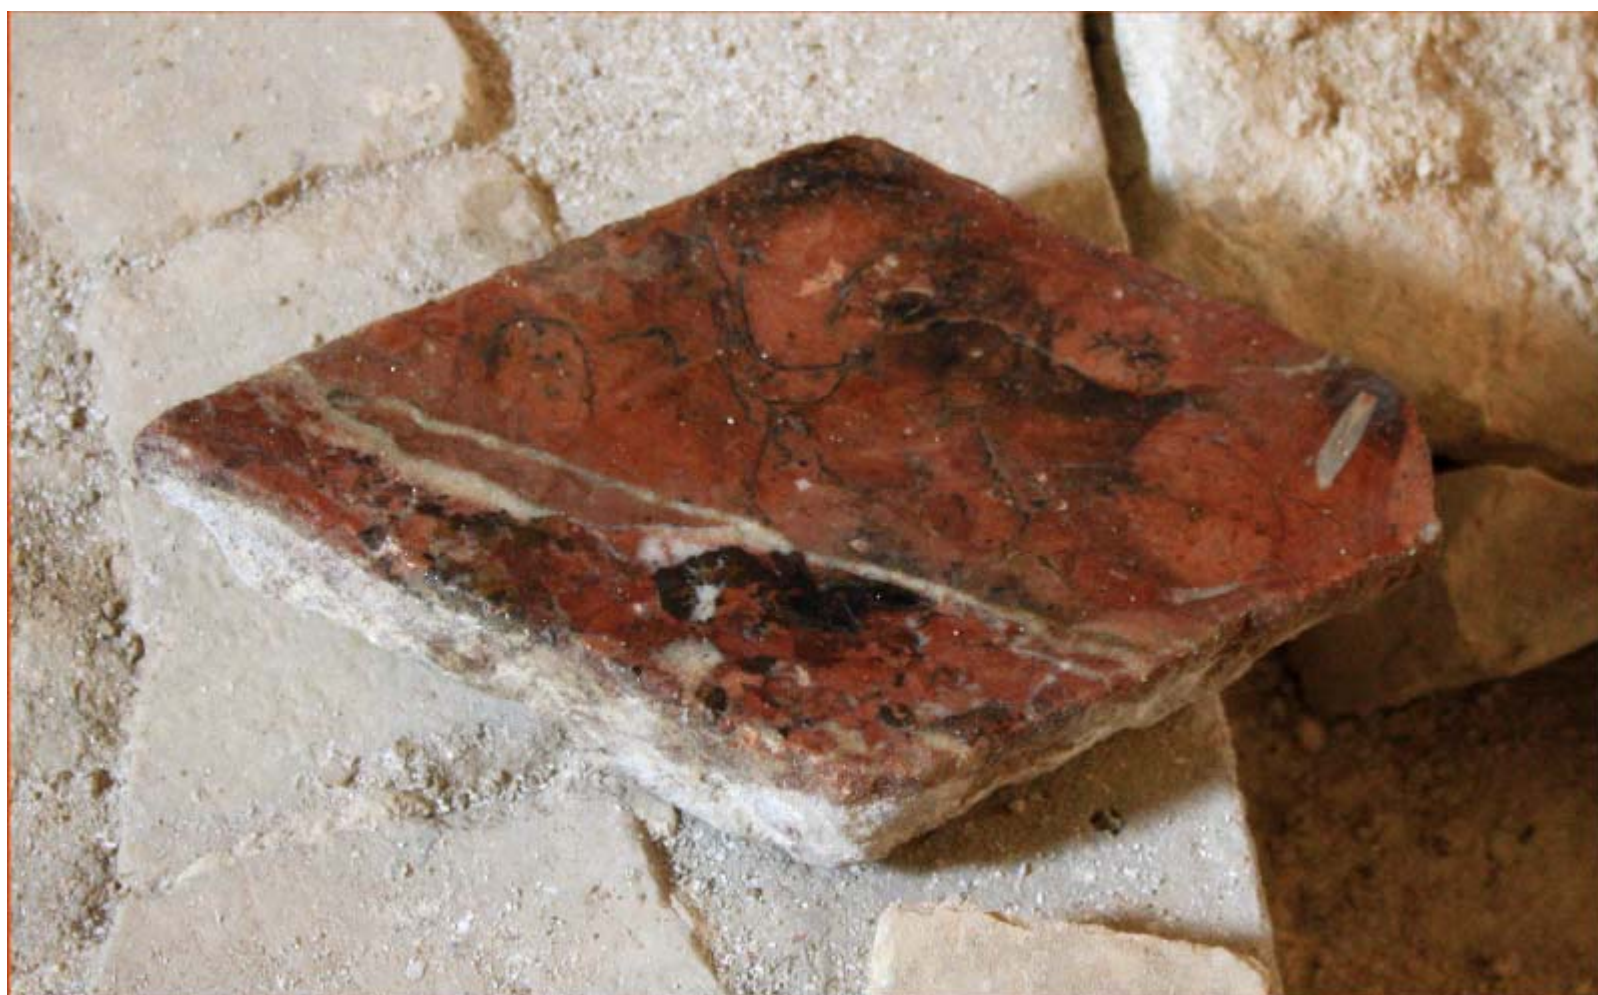
Fig. 63 La splendida *crusta* marmorea nel locale L1

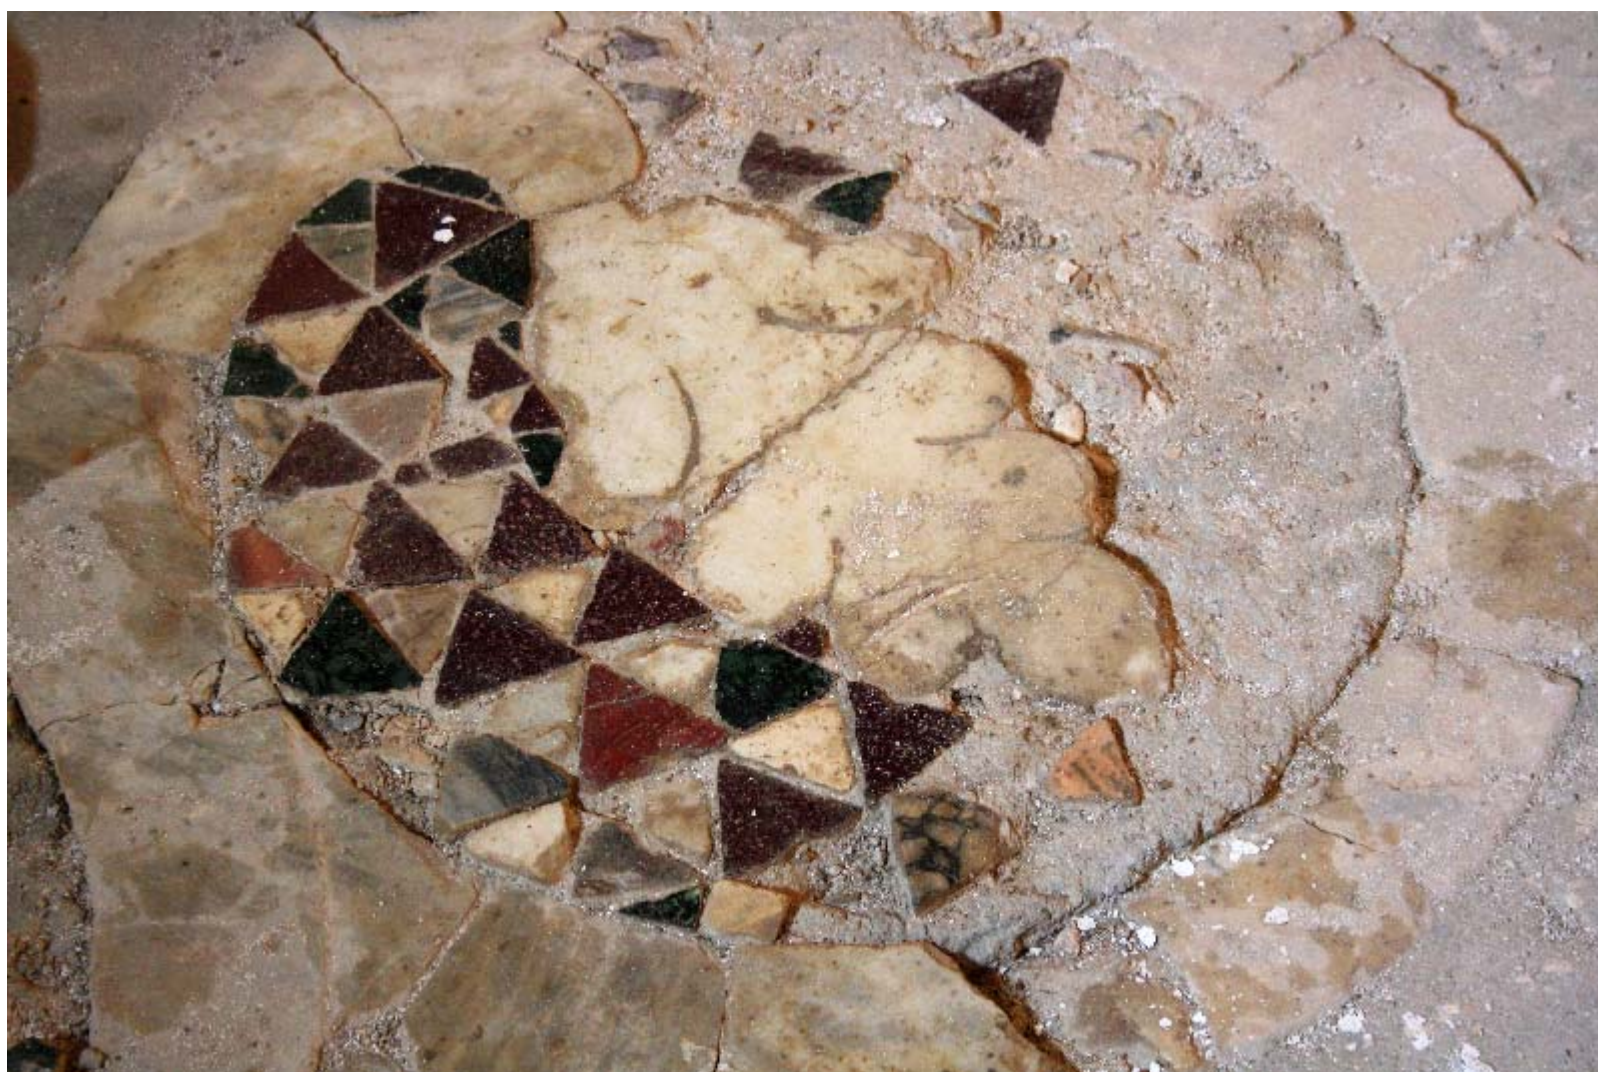
Fig 64 Uno dei due cerchi visto da vicino con il motivo floreale al centro.

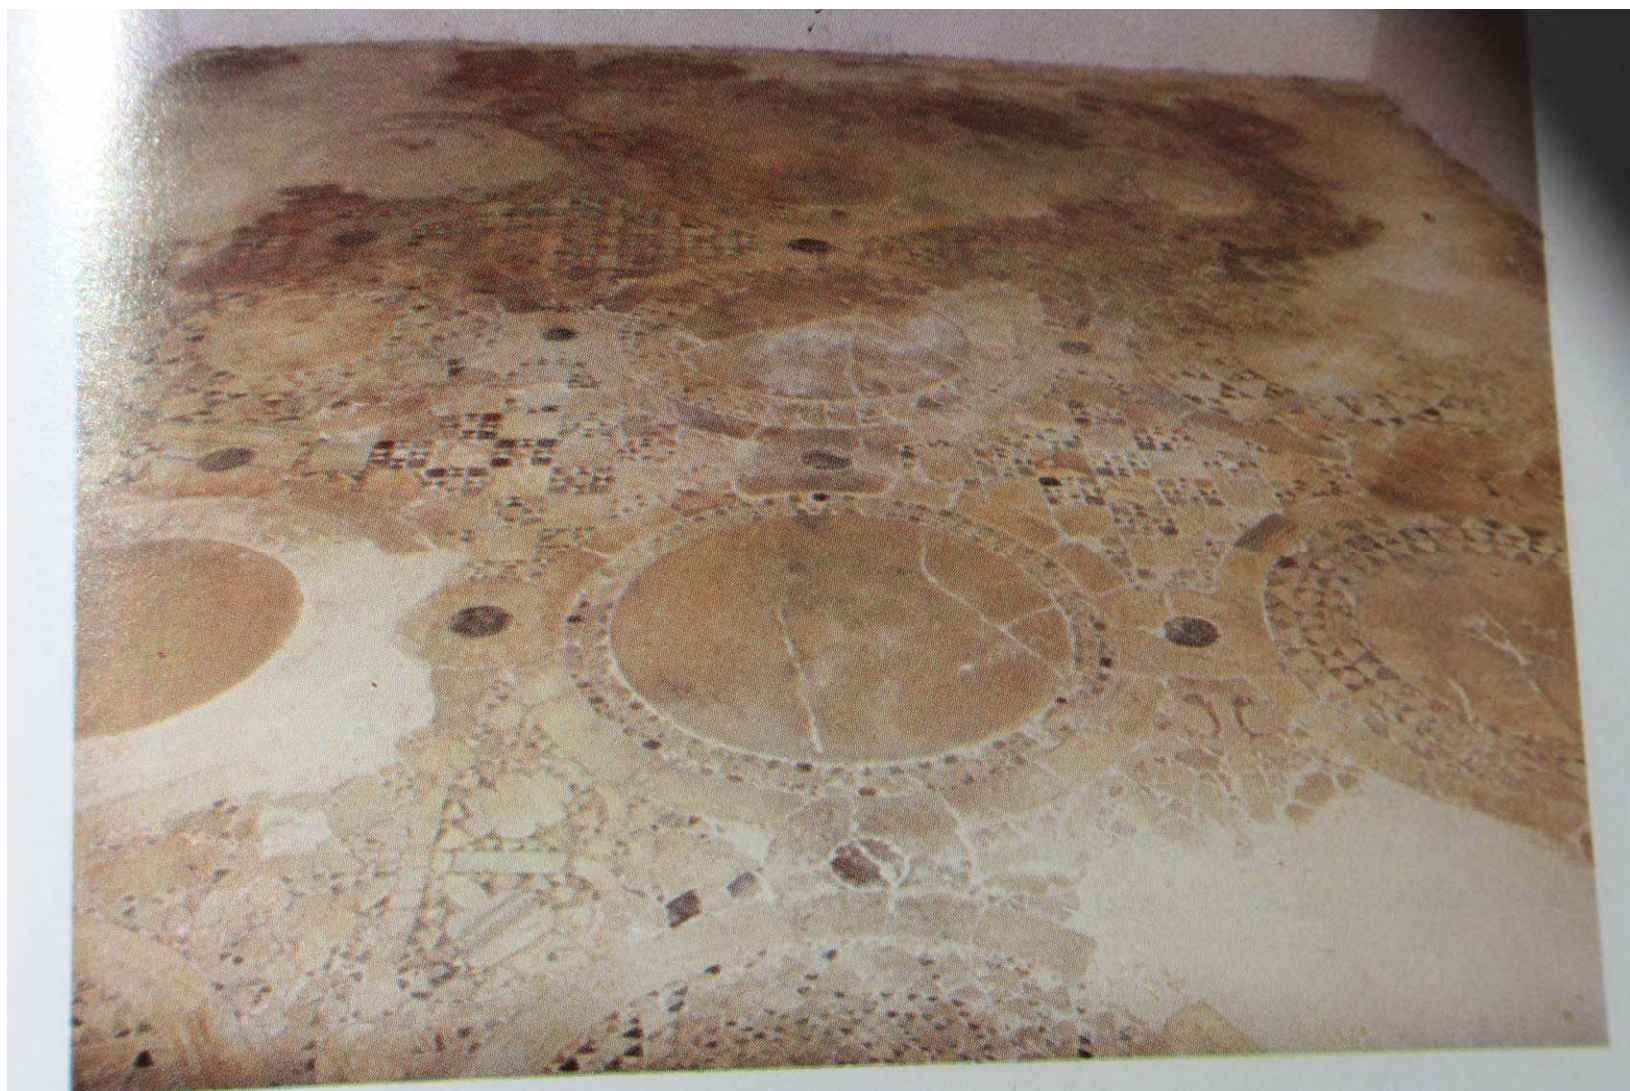
Fig 69 Rarissima foto a colori di Pantoni dove si vede la condizione generale del pavimento all'epoca della scoperta

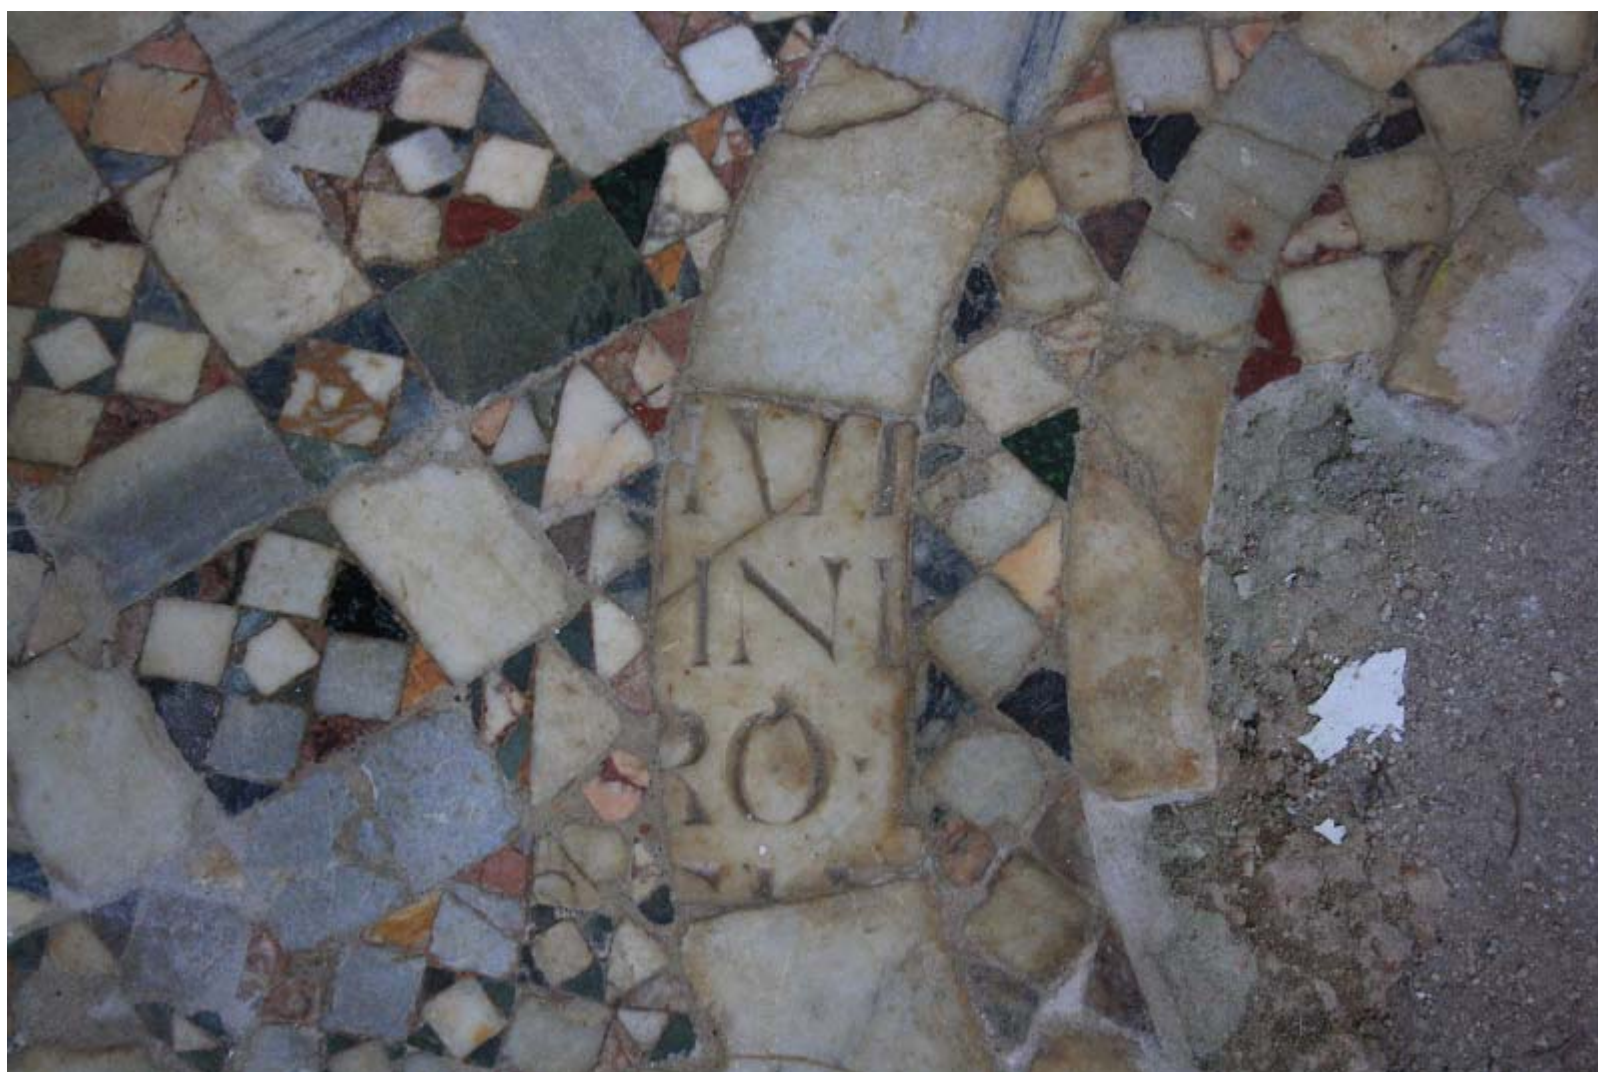
Fig. 74 Frammento marmoreo di riutilizzo con iscrizione

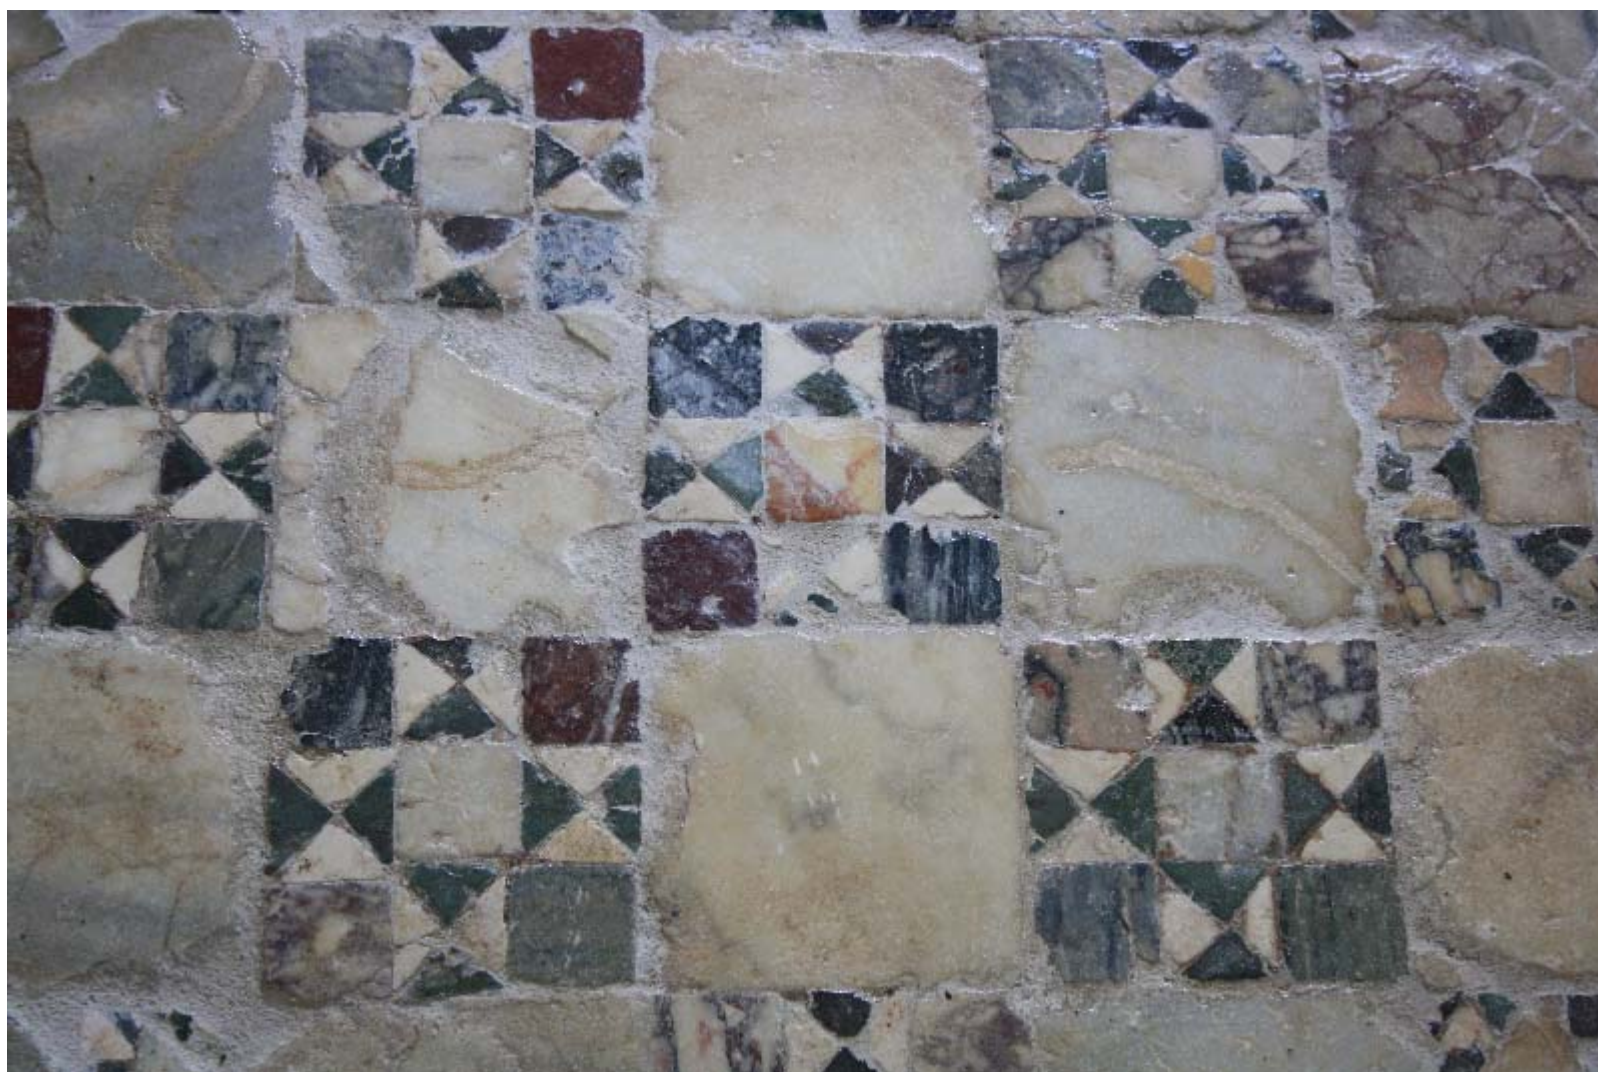
Fig 78 Uno dei motivi cosmateschi più diffusi negli spazi di riempimento tra le ruote
